# Radioaficionados

*Unión de Radioaficionados Españoles - Mayo 2008*

## **RADIOS ANTIGUAS (II).**

En el presente artículo se describe la recuperación y puesta en funcionamiento de un receptor marca AGRIS, modelo Centauro, fabricado posiblemente en el año 1957, a juzgar por la inscripción encontrada en el altavoz.

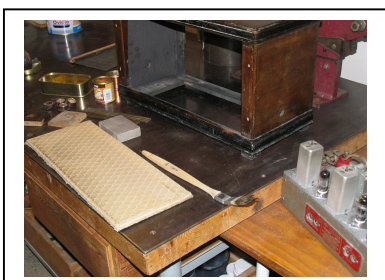
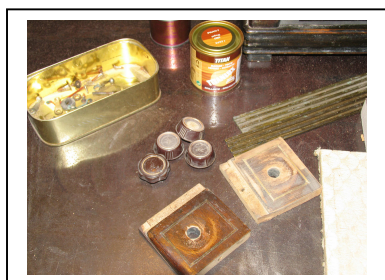
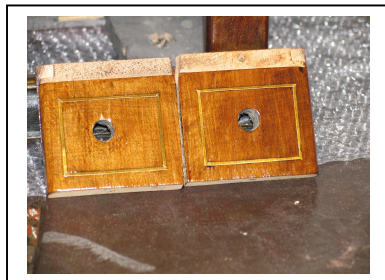
El mueble o caja se encontraba en muy mal estado, como ya se ha mencionado. Se desmontó en sus distintas piezas y se procedió a una limpieza en

profundidad con agua y jabón. El barniz estaba saltado en diversos sitios y la pintura tenía multitud de golpes y arañazos. Se procedió a lijar la parte superior, muy

deteriorada y a continuación se aplicaron dos manos de barniz color nogal. Las zonas negras se repintaron con pintura negra acrílica. Para evitar manchar las

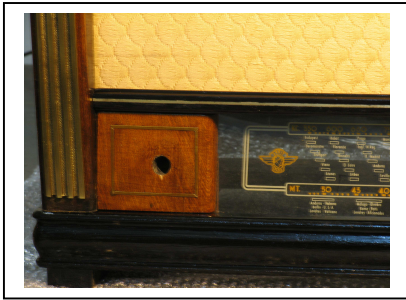
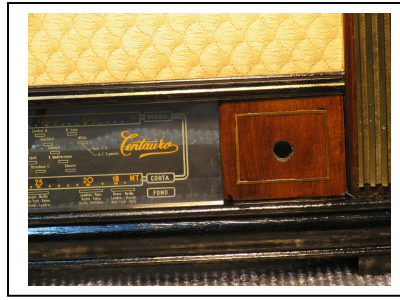
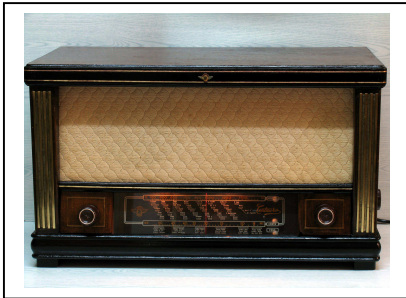
veinticinco, veintiséis y veintisiete nos muestran distintas fases de estas operaciones.

tiras de latón incrustadas en la madera, se utilizó cinta adhesiva de pintor para reservar las distintas zonas. Las figuras número

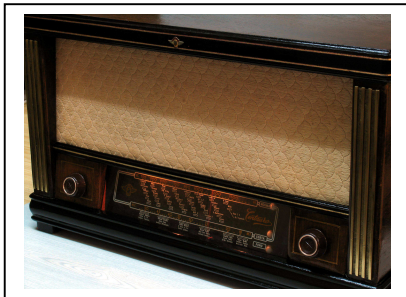
Figura número ventiocho.  
Soportes del dial.

Se procedió a lijar y barnizar las dos piezas situadas debajo de los botones de mando, como nos muestra la figura número veintiocho. Estas piezas sirven de sujeción al cristal del dial, por lo que, una vez seco el barniz, se colocaron y fijaron en su lugar correspondiente, tal como se puede ver en las figuras número veintinueve y treinta.
